NEUE ANFORDERUNGEN - NEUE REGELN!

INDUSTRIEBODEN 3.0

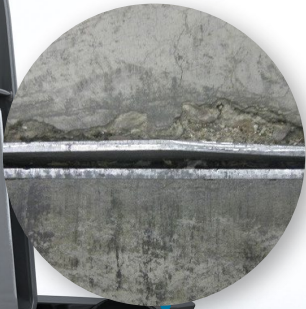
INDUSTRIEBODEN 1.0

Nachträglich eingeschnittene Fugen,
kein Kantenschutz für dynamische Belastungen.

Sanierung vorprogrammiert - „Wartungsfuge“
